「風の道」を導入した建替え団地における風環境の実測

1083208 金澤 貴弘 1083135 井上 渉
指導教員 成田 健一

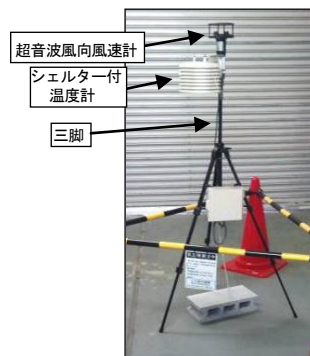
写真1 移動式測定セット

の位置に設置した。団地の上空風を測定するために、団地から直線距離約500mの所にある杉並区立西田小学校の屋上に温度計・超音波風向風速計と、日射量と大気放射量を測定するために短波長波放射計を設置した。夏季集中測定は、夏季の風および温熱環境把握を目的に、2011年8/8~8/12の5日間行った。団地内の気温と風向風速の詳細な分布を把握するために、写真1の移動式測定セット6台を、検証する効果ごとに配置し、1日または半日ごとに配置パターンを変えながら同時測定した。配置パターン別の測定期間を表1に示した。また、6号棟のピロティー内の風量を測定するため、図2の多点風速計を図3の地点に8/9~8/11の3日間設置した。

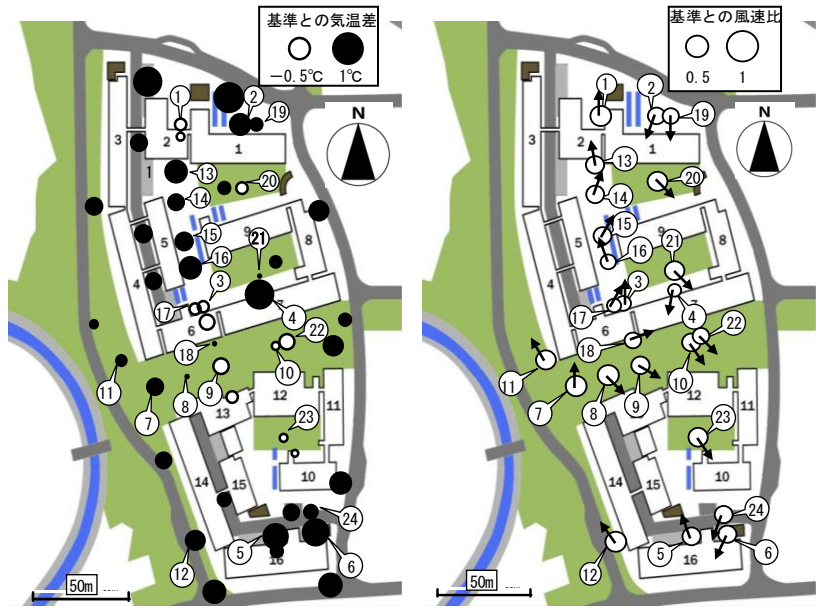
図 6 南風時の団地内の気温分布 (上空との気温差)

図 7 南風時の団地内の風向と上空風に対する風速比

列寄りに風が偏って流れていることがわかる。原因は、南風がピロティー内に入る前に 6 号棟と 13 号棟間の樹木 (写真 2) に風が遮られたためだと考えられる。上空風が風速 2m/s 以上の南風で、気温が 30°C 以上という時間帯を抽出し、団地内の気温を比較したのが図 6 で、またそのときの風向と上空風に対する風速比の分布を示したのが図 7 である。図 7 から「風の道」に沿ったピロティー付近の①③⑤で南風に、ピロティーが無い中庭に位置する②④⑥では北風になっている。北風になる原因は、測定点の風下側の住棟による上空風の吹き下ろしと考えられる。図 6 から気温はピロティーがある①③地点では低いが、⑤は気温が高い。これは、南側市街地からの暖気の流入による影響だと考えられる。

図 7 の⑦⑪⑫から、団地の西側では外周に沿って南風が吹いていることが分かる。

図 6 から中央部東西方向に延びるオープンスペース (6・7 号棟と 12・13 号棟の間) は住棟間隔が広く、上空風の吹き下ろしで周辺より気温が低くなることがわかる。しかし⑦⑪⑫は気温が高く、図 7 の風速比も変化がないことから、河川風導入効果は明確ではないことがわかる。

3-3-1. 南北軸 「風の道」に沿った南北軸上の地点で、ピロティーまたは上空風の吹き下ろしによる影響を把握するためにポイント⑬~⑱で測定した。図 7 から⑬~⑱は南風であることがわかり、図 8 の風速比の分布から、⑬~⑱では上空風が流入していると考えられる。しかしながら気温は高くなっており (図 6)、これは日中日向となる舗装面の影響と考えられる。ピロティー前後の⑱⑲の風速比から、ピロティーへ吹く風は強いが抜ける風は余り多くなく、「風の道」に沿った風は、上空風の影響のほうが大きいという結果となった。
